Une méthodologie de prospection et de gestion du site antique Gasr Chouline à Tataouine

Nadia Tebai

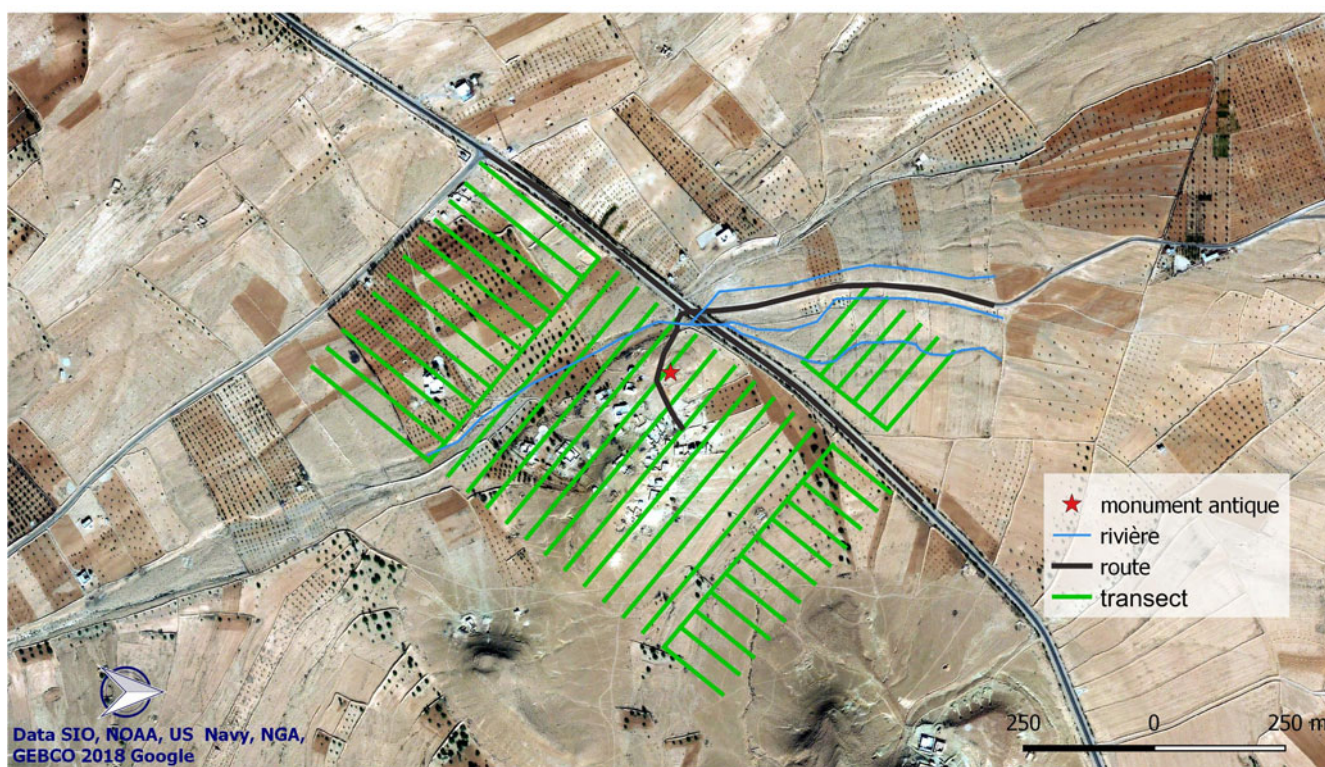
Le « transect » commence par un point de départ et se termine par un point d'arrivée (Figure 2). En utilisant les coordonnées de ces deux points saisis sur le GPS, nous avons pu suivre une ligne droite segmentée en segments de 50 m de long. Une fois arrivés au point désigné (la désignation est faite sur le SIG après la visite du terrain et une lecture attentive du paysage) nous avons effectué une série de tâches :

Figure 2. Les « transects » prospectés (© Data SIO, NOAA, US Navy, NGA, GEBCO 2018 Google).

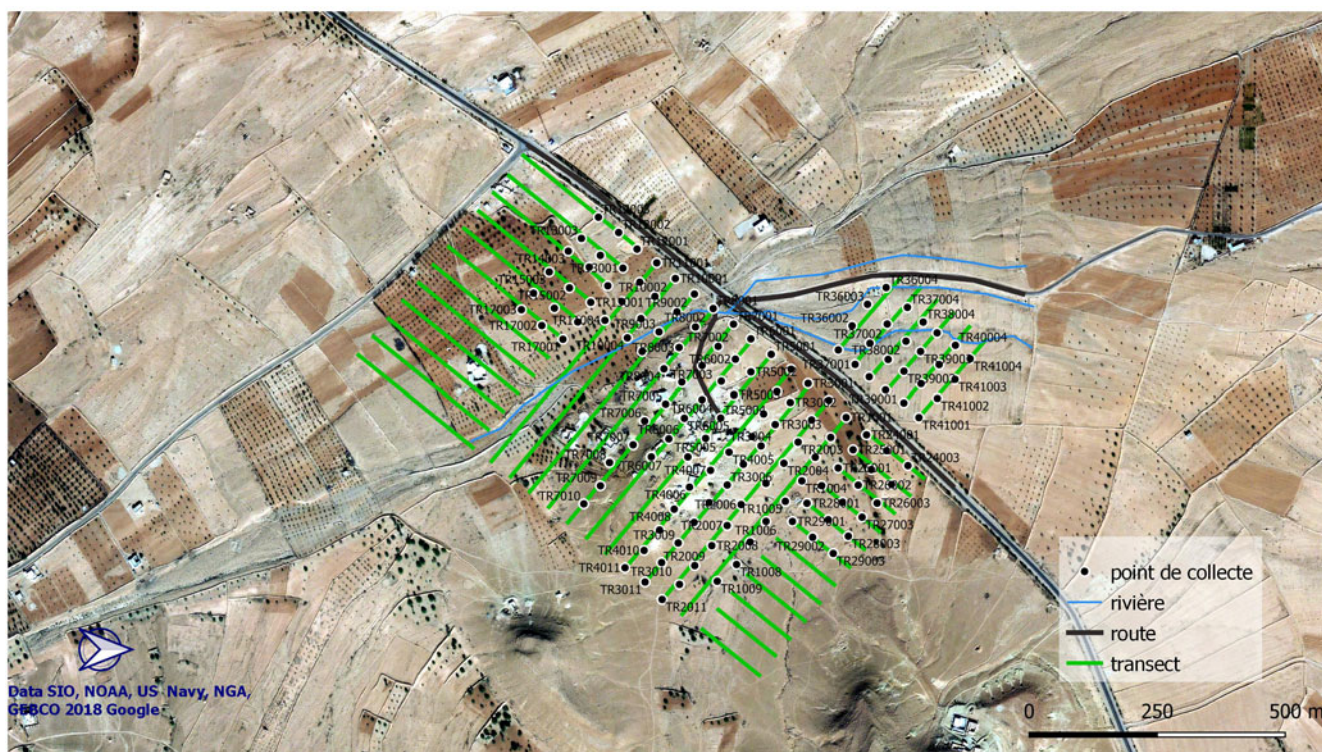
L’exécution de 141 points de ramassage a été indispensable pour couvrir l’étendue du site, avec un total de 178 mobiliers de nature anthropique collectés (voir Tableau 1) dont 160 fragments de céramique (voir Figure 4).

Chaque point de ramassage a livré des tessons de poterie, qui nous ont communiqué des informations temporelles visualisées sur la Figure 4. Des teintes différentes ont été attribuées aux diverses époques afin d’améliorer la lisibilité de la carte. Cette dernière montre la répartition chronologique de l’occupation antique.

Figure 4. Points de collecte (© Data SIO, NOAA, US Navy, NGA, GEBCO 2018 Google).

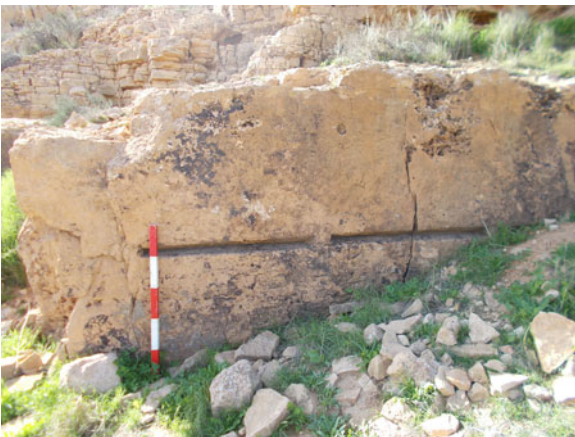
Figure 8. Rainure préparatoire de la carrière.

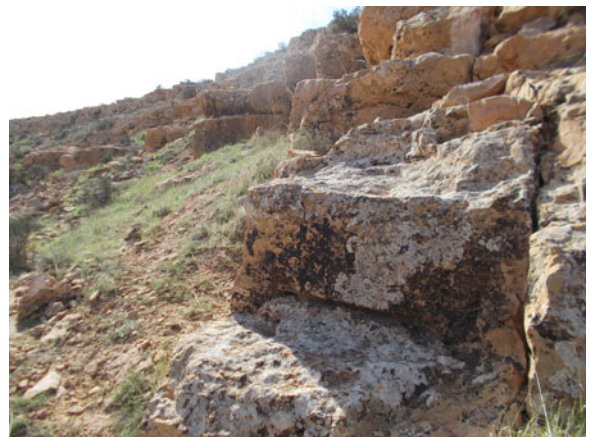
Figure 9. Vue sur le front de taille antique.

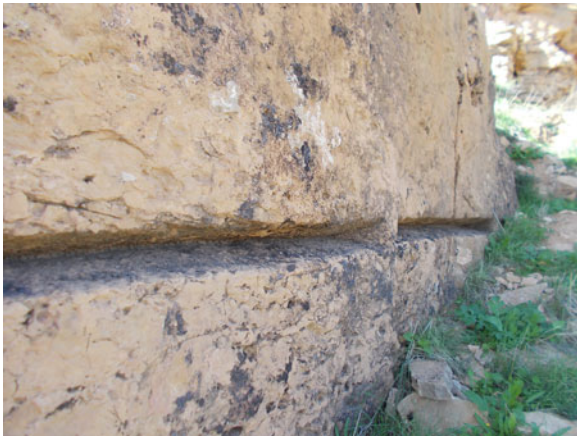
Des tranchées (voir Figure 10) d'une profondeur de 13 cm sont creusées dans la paroi de la carrière pour préparer l'extraction du bloc qui sera taillé à une hauteur prédéfinie. Cette rainure a une largeur de 10 cm, qui dépend de la taille du bloc souhaité et prend en compte la facilité de travail du carrier.

Figure 10. Vue de détail sur le levage.

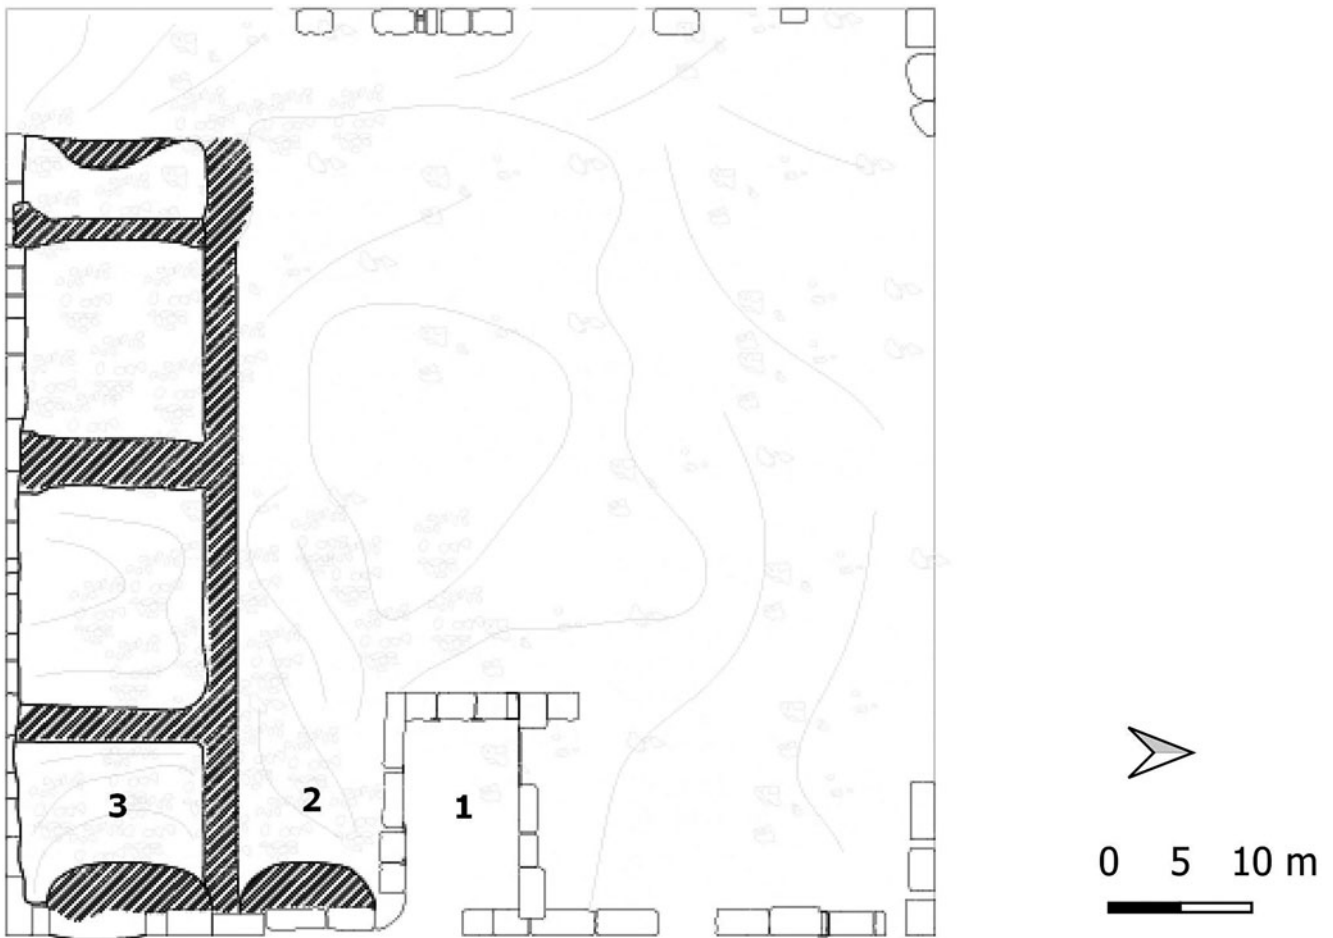
Figure 11. Plan du monument antique (plan de l'auteur).

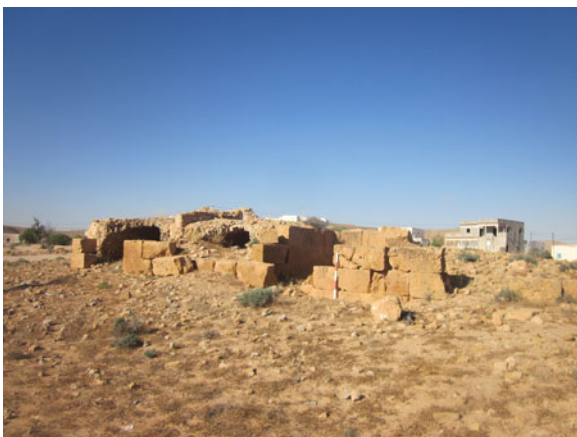
Figure 13. Vue d'ensemble du monument de Gsar Chouline.

L'enceinte externe est construite en grand appareil en calcaire jaune (voir Figure 13). La partie Est est la mieux conservée, tandis que les autres angles de la construction sont marqués par quelques blocs de taille encore en place.

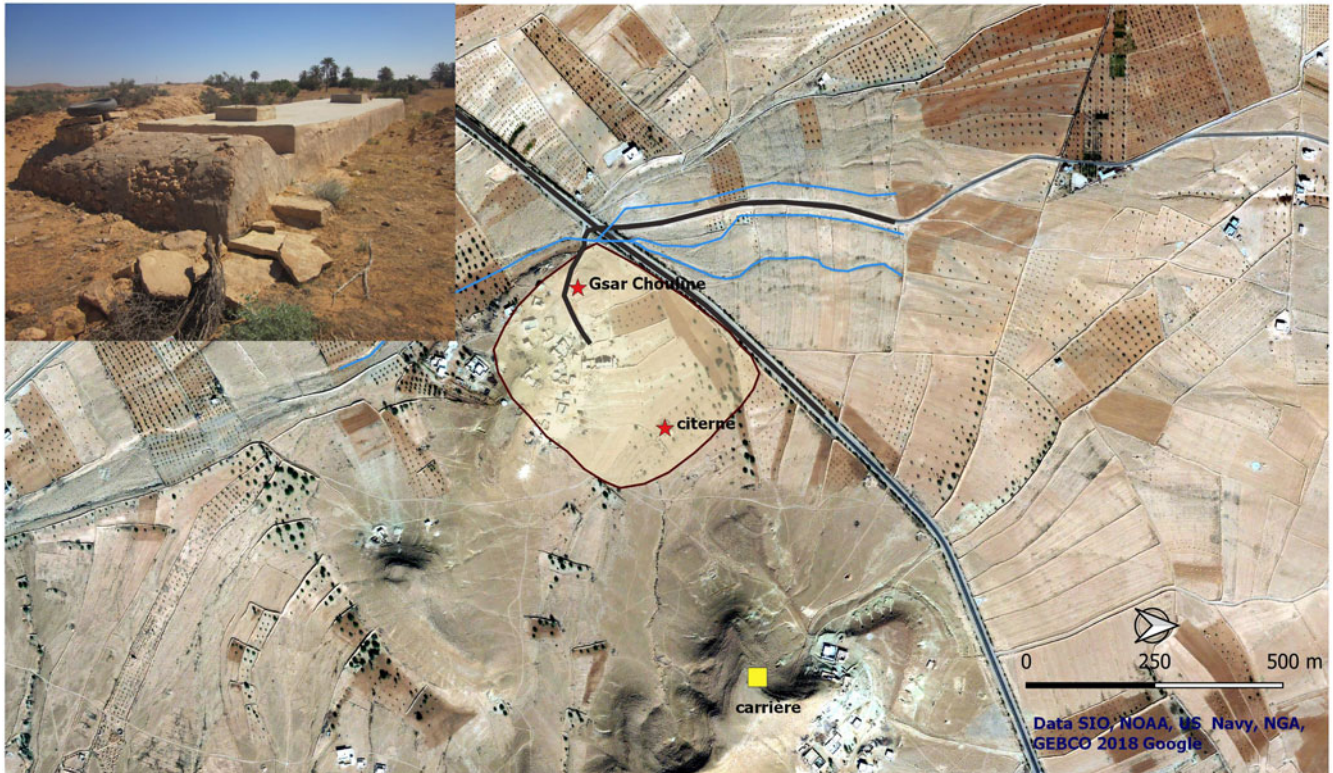
Figure 14. l'emplacement de la citerne carrière (© Data SIO, NOAA, US Navy, NGA, GEBCO 2018 Google).

À l'est du monument appelé « Gasr Chouline », à environ 500 m, se trouvent deux citernes antiques orientées nord-est/sud-ouest qui ont été réutilisées (voir Figure 14). La première citerne a été entièrement restaurée depuis 1993 et mesure 12,17 m de long sur 3,10 m de large.

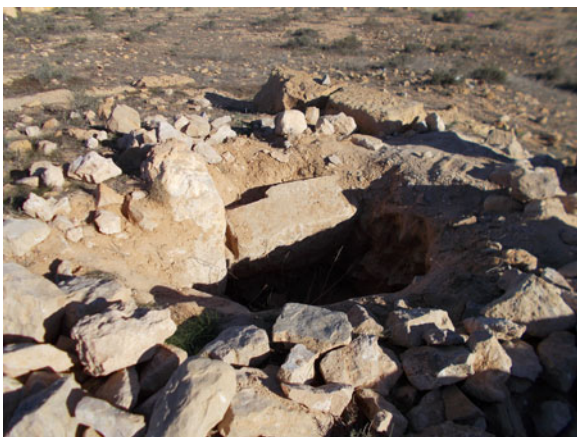
Les sites et monuments archéologiques sont les premières victimes du manque de conscience, mais aussi du crime organisé (Figure 15). Du point de vue de la conservation, c'est

un phénomène catastrophique qui ne peut pas être traité dans le détail à court terme. En revanche, des campagnes de sensibilisation et un programme éducatif destinés aux citoyens dont les terres abritent des vestiges archéologiques sont très urgents. Le vandalisme et le vol ne signifient pas forcément la fermeture des sites archéologiques, mais un système de surveillance doit être mis en place et une protection juridique doit être instaurée en tenant compte de la gravité de ce phénomène afin de mieux protéger notre patrimoine avant de passer à la punition. Il est important de souligner que dans le cas de Gsar Chouline, la fouille clandestine (voir figure 15) a été menée après nos visites répétées.

Figure 15. Une fouille clandestine.

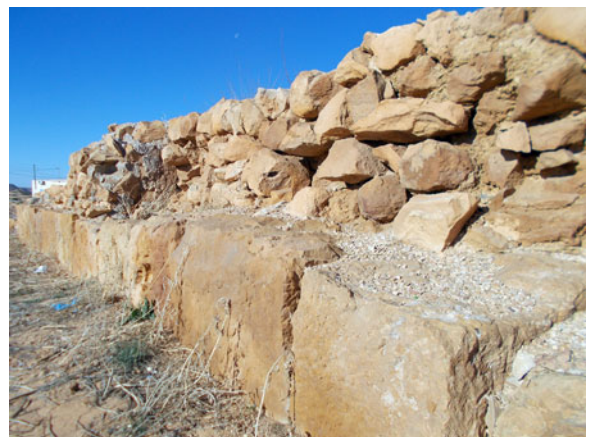
Elle pénètre la pierre par capillarité après infiltration ou condensation (voir Figure 16). L'humidité ne doit pas dépasser 5% du poids d'une roche, au-delà de ce taux, la matière sera endommagée en raison des risques de dissolution et d'érosion. En ce qui concerne le mortier de chaux, il est connu et utilisé depuis longtemps, et présente une certaine élasticité qui lui permet de résister de manière satisfaisante aux variations de volume dues à l'humidité. Contrairement au ciment, qui est parfois utilisé

Figure 16. remontée capillaire.

Dans ce cas particulier, la remontée capillaire, qui est très évidente sur le mur sud de l'enceinte du monument, causée par une contre-pente malheureuse, entraîne la concentration de grands volumes d'eau, ce qui détermine la nature et l'intensité des dommages. Des taches sombres d'humidité sont visibles sur la paroi du mur. Des croûtes salines, également appelées efflorescences salines, sont un phénomène détecté dans l'édifice étudié. Ce phénomène, qui semble superficiel, cache une maladie profonde de la pierre dont les symptômes varient selon les cas : desquamation en plaque ou désagrégation légère ou intense appelée « tafoni ».

En termes plus simples, la remontée capillaire entraîne une concentration d'eau dans le mur, ce qui entraîne des taches sombres d'humidité et des croûtes salines sur la surface de la pierre. Bien que cela puisse sembler superficiel, cela peut causer une maladie profonde de la pierre avec des symptômes tels que la desquamation en plaque ou la désagrégation. Il est important de corriger la contre-pente pour éviter une telle accumulation d'eau.

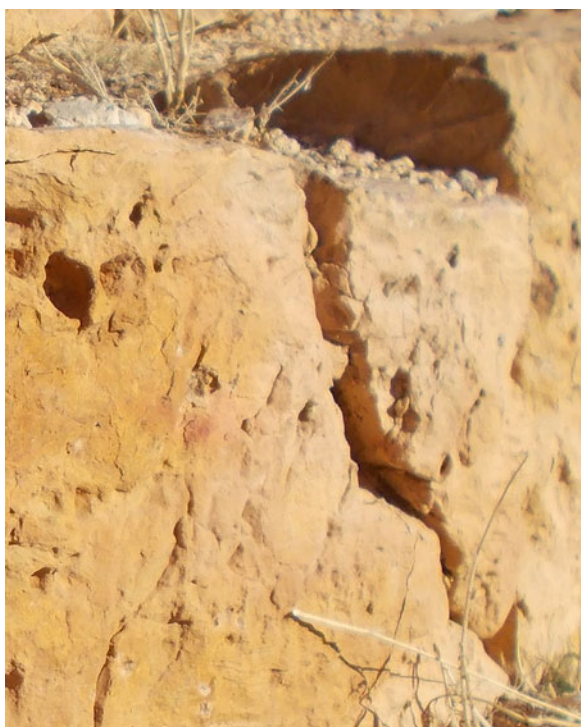
En fonction de la nature de la pierre, la porosité peut rendre la matière plus ou moins perméable. Lorsque de l'eau s'infiltre dans la pierre et passe de l'état liquide à l'état solide, elle augmente de volume et engendre une pression interne. L'alternance de températures chaudes et froides ainsi que l'humidité sont les principales causes de ce phénomène appelé gel-dégel (voir Figure 17).

Figure 17. Fissure due au phénomène du gel et dégel.

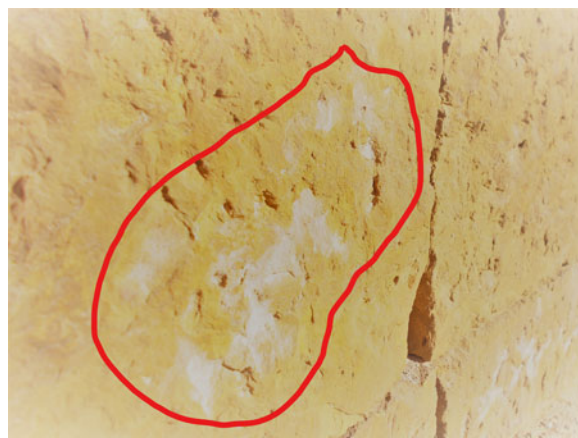
Les sels ont au moins deux origines : la première est la pierre elle-même, la seconde est la pollution atmosphérique. Lorsque cette matière minérale se dissout, elle se mobilise puis se cristallise. Parfois, une pression interne des sels augmente de volume et peut causer leur éclatement. L'efflorescence saline (voir Figure 18), quant à elle, est une manifestation moins destructive que la cristallisation des sels, se présentant sous la forme d'une couche blanche à la surface de la pierre. Il s'agit d'un phénomène complexe à traiter, car il nécessite une étude approfondie de l'hygrométrie interne pour connaître les causes et éviter la mobilisation des sels ainsi que leur cristallisation.

Figure 18. Efflorescence saline.

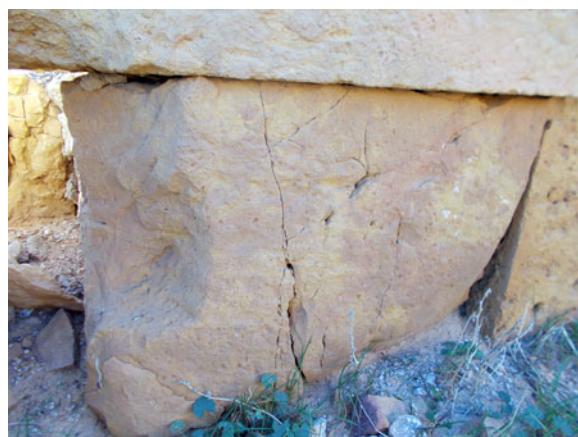
C'est une question essentiellement structurelle. Les fissures (voir Figure 19) dans la pierre peuvent avoir différentes causes, notamment les contraintes de poids, la mauvaise répartition de la charge, le changement thermique, le choc physique et l'infiltration d'eau, qui peut provoquer des craquelures. Il est donc important de prendre en compte tous ces facteurs pour évaluer les risques de fissuration et déterminer les interventions nécessaires. Pour limiter les dégâts liés à l'eau, il est essentiel de traiter les sources et les chemins de l'eau. En cas de risque élevé de détérioration, il convient d'intervenir en remplaçant les éléments endommagés par des nouveaux de même spécificité physique.

Figure 19. fissure due à une action mécanique.
